Heyturn á hverfanda hveli

- tilraun með nýmóðins heygeymslu á Hvanneyri sumarið 1964

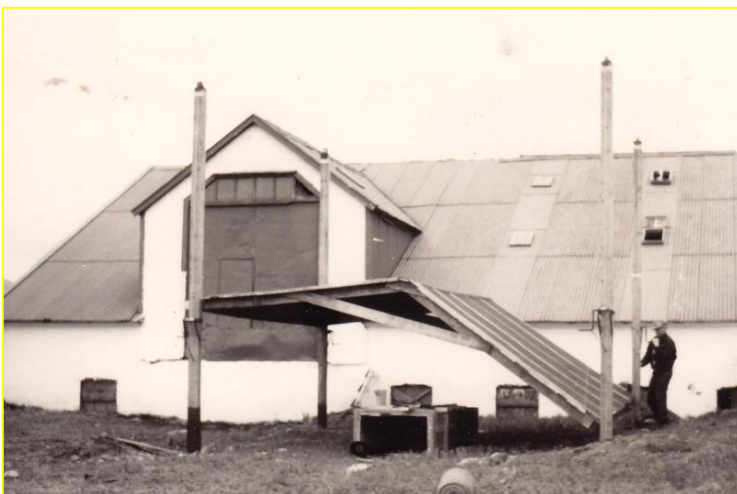
1. mynd: Heyturninn í smíðum austan við Tilraunahlöðurnar og „Bygginguna“ á Hvanneyri, sem svo var jafnan kölluð. Búið að koma súlum fyrir og smíða þakið, því hefur verið lyft vinstra megin. Leiðistokkurinn fyrir súgþurrkunarloftið inn að miðju turnsins er kominn á sinn stað.

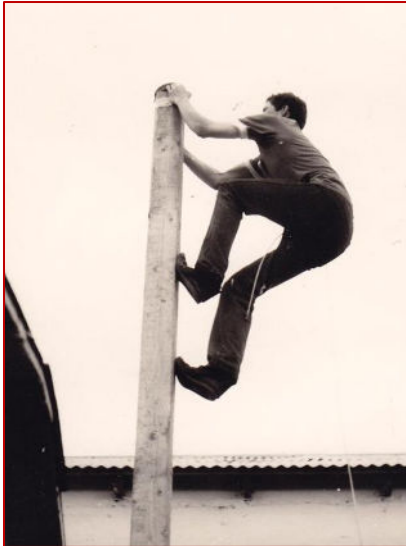
2. mynd: Sverrir Guðmundsson úr Reykjavík, þá starfsmaður Verkferanefndar ríkisins (kúskur), klífur eina súluna með lyftivírin er leika skyldi um trissuna á toppi súlunnar. Sverrir hafði sýnilega erfitt og þjálfað þá hæfileika er frændur okkar í skógum hitabeltislanda höfðu snemma ræktað með sér.

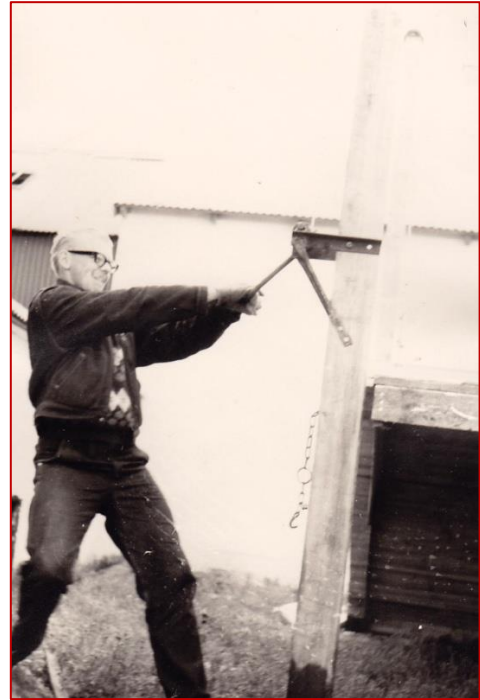
3. mynd: Tilraunamaðurinn og skýrsluskrifarinn, Bjarni Guðmundsson, lyftir þaki turnsins með handspili. Það var hvorki auðvelt né hættulaust, að hann hélt. Á súlunni hangir keðjulæsing spilsins.

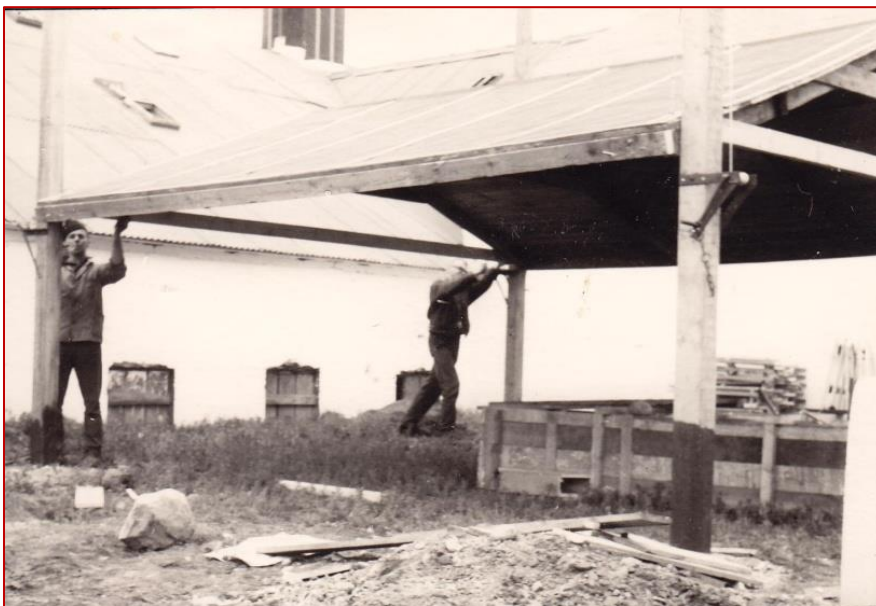
4. mynd: Hæð þaksins stillt fyrir fyrstu hirðingu. Enn á þó eftir að setja kögrið úr hænsnanetinu neðan í þakbrúnina er halda skyldi að heyinu við innblásturinn. Yfirsniðurinn, Oke Petersen kaupamaður til vinstri. Bjarni Guðmundsson tilraunamaður til hægri. Undir þakinu liggur súgþurrkunarstokkurinn tilbúinn á sínum stað.

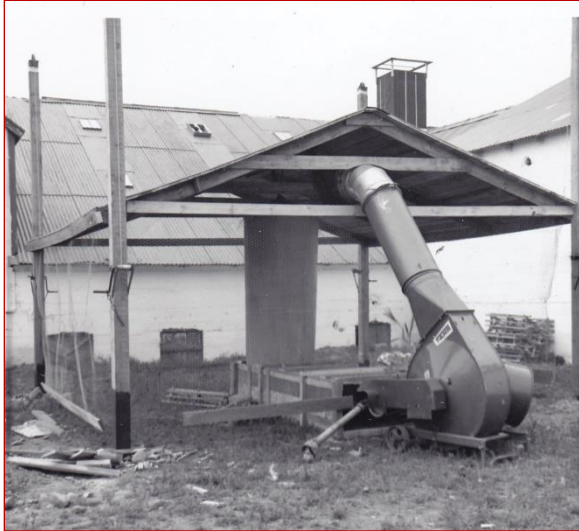
5. mynd: Komið að hirðingu, netkögrið komið neðan í þakið sem og stompurinn lokaði sem móta skyldi loftrás upp í stæðuna. Heyflutningsblásaranum hefur verið komið fyrir en hann var síðar notaður til þess að blása lofti um heystæðuna um lárétta stökkinn. Á honum voru göt niður við gólf og síðan leiðistokkar fyrir loft frá þeim út í fjærsta hluta stæðunnar.

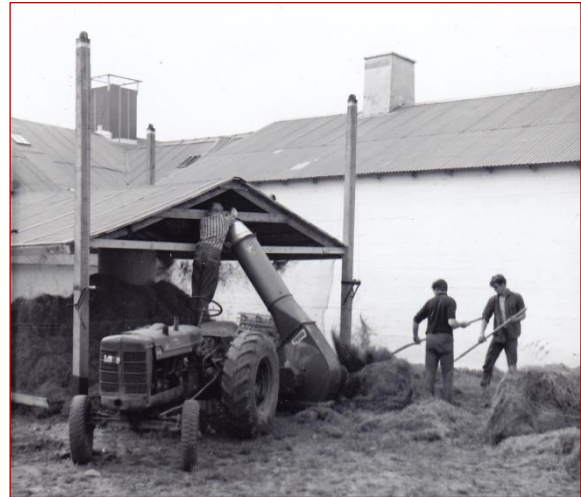
6. mynd: Hirðing hafin. International W-4 knýr Fahrblásarann. Tilraunamaðurinn, BG, er „á stút“ eins og það hét, en kaupamaðurinn Sævar Geirsson (lengst t.v.) moka í blásarann ásamt óþekktum kaupamanni Hvanneyrarbúsins.

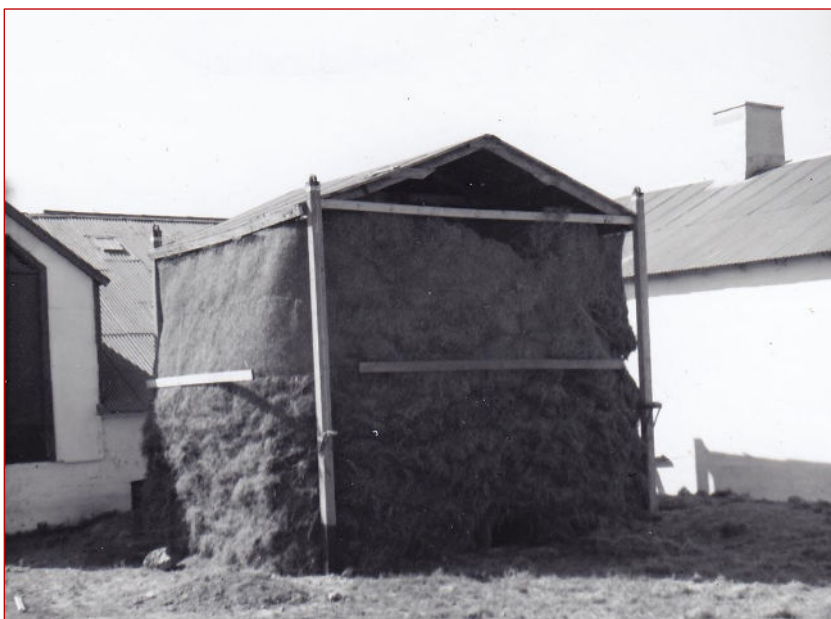
7. mynd (neðar): Heystæðan í turninum fullhlaðin. Vel sést hænsnanetið sem mótaði kögrið um stæðuna, sem og op loftstokksins sem heyflutningsblásarinn var tengdur við þegar þúá þurfti í heyið.
